**Espectrografo CaNhis, del
OAGH.
Limpieza de la rendija**

REPORTE TECNICO

No 636

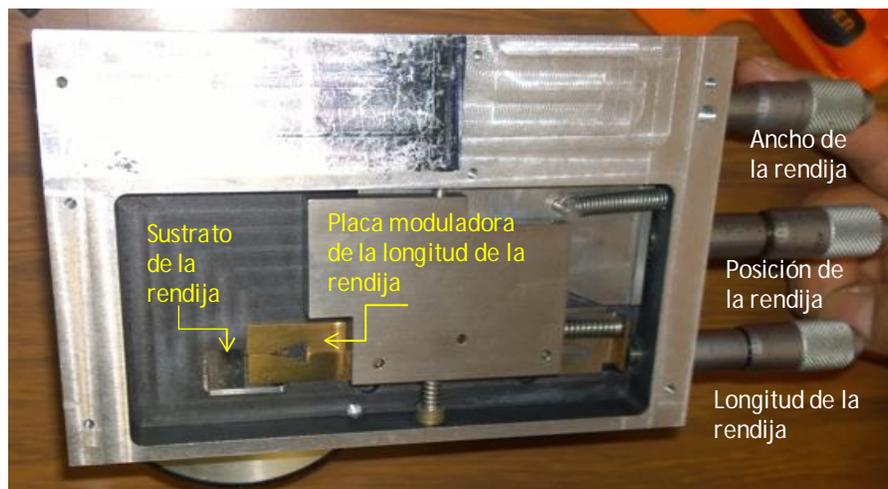
Fig. 3 Interior de la montura de la rendija y rendija vista por el lado A.

Como se puede observar de esta imagen, no es posible retirar la rendija sin tener que retirar primero los tornillos micrométricos y la placa moduladora, lo cual podría descalibrar el sistema. por lo que se trato de retirar la rendija por el otro lado (al que llamaremos lado B) de la montura, ver fig. 4.

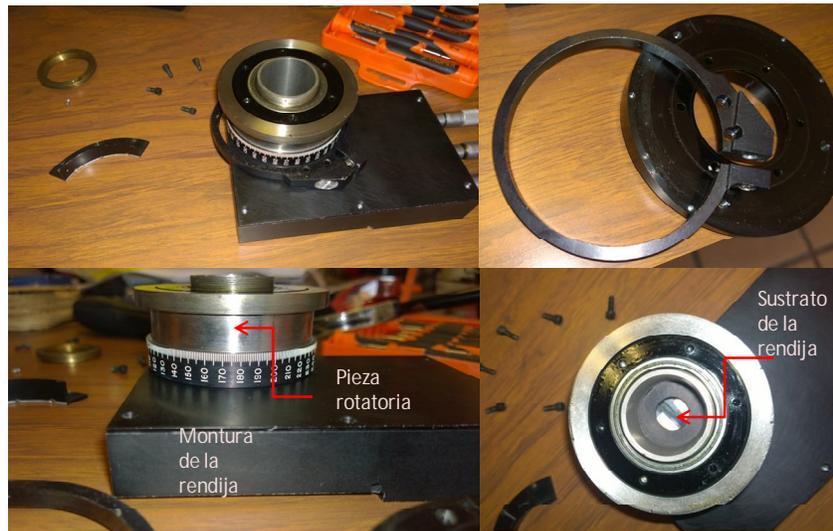
Fig. 4 Rendija vista por el lado B de la montura.

En este lado de la montura, se tiene un rodamiento el cual se encuentra en un cilindro que esta adherido a la montura de la rendija con pegamento, lo que hizo imposible tener acceso a la rendija.

Dadas estas complicaciones, se determinó que solo se realizaría la limpieza del sustrato de la rendija sin desmontarla para mantener la calibración del equipo.

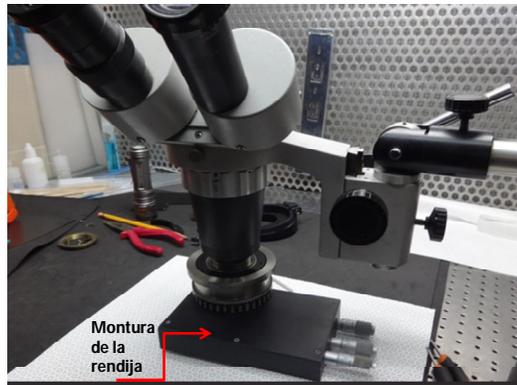
Fig. 5 Rendija bajo el microscopio.

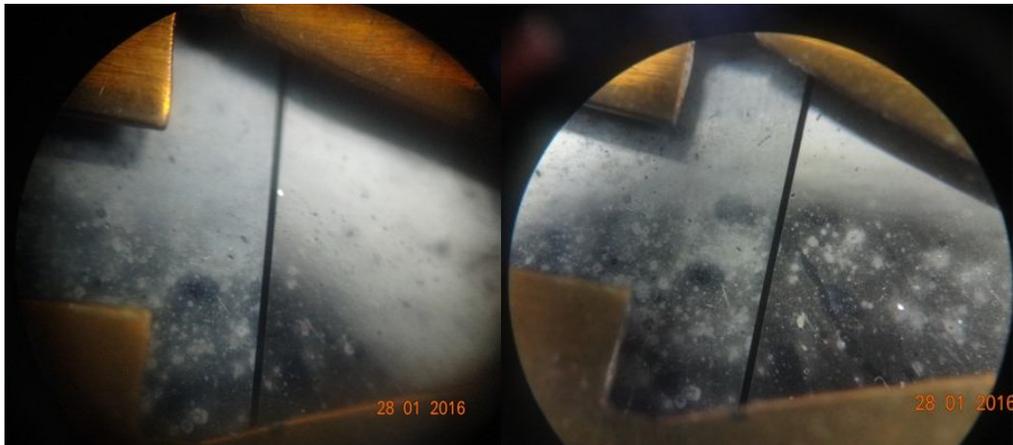
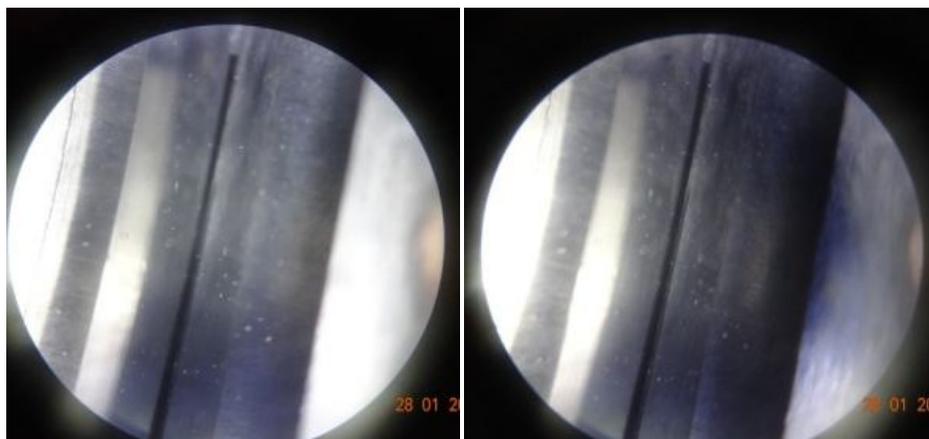
Fig. 6. Diferentes imágenes de la rendija antes de limpiarla, a) por el lado A de la montura, b) por el lado B de la montura.

De donde se puede observar que el sustrato está muy sucio de polvo y es posible que la película este un poco dañada.

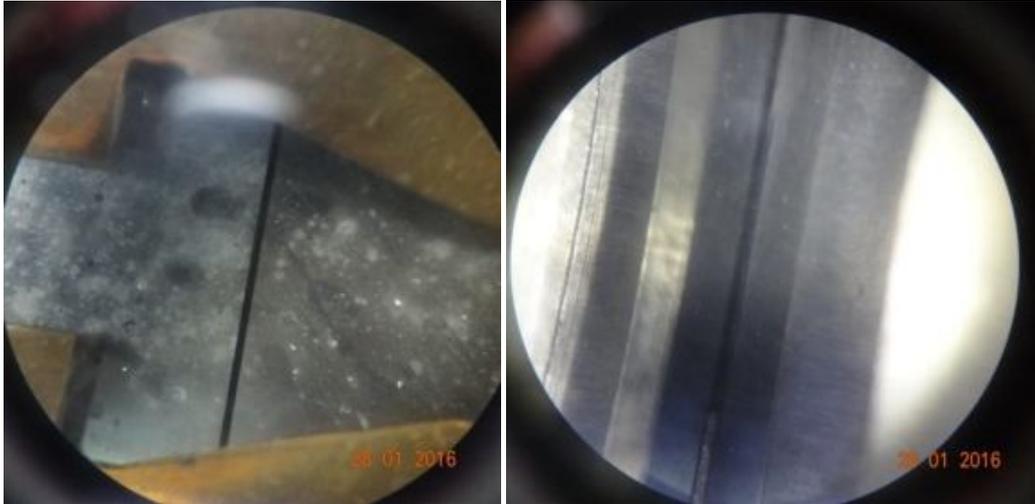
Fig. 7. Rendija después de aplicarle aire.

Como puede observarse, no existe ningún cambio en la apariencia de la rendija respecto de las imágenes de la fig. 6.

El siguiente paso fue soplar con aire a presión a la rendija por ambos lados, los resultados se muestran en la fig. 7

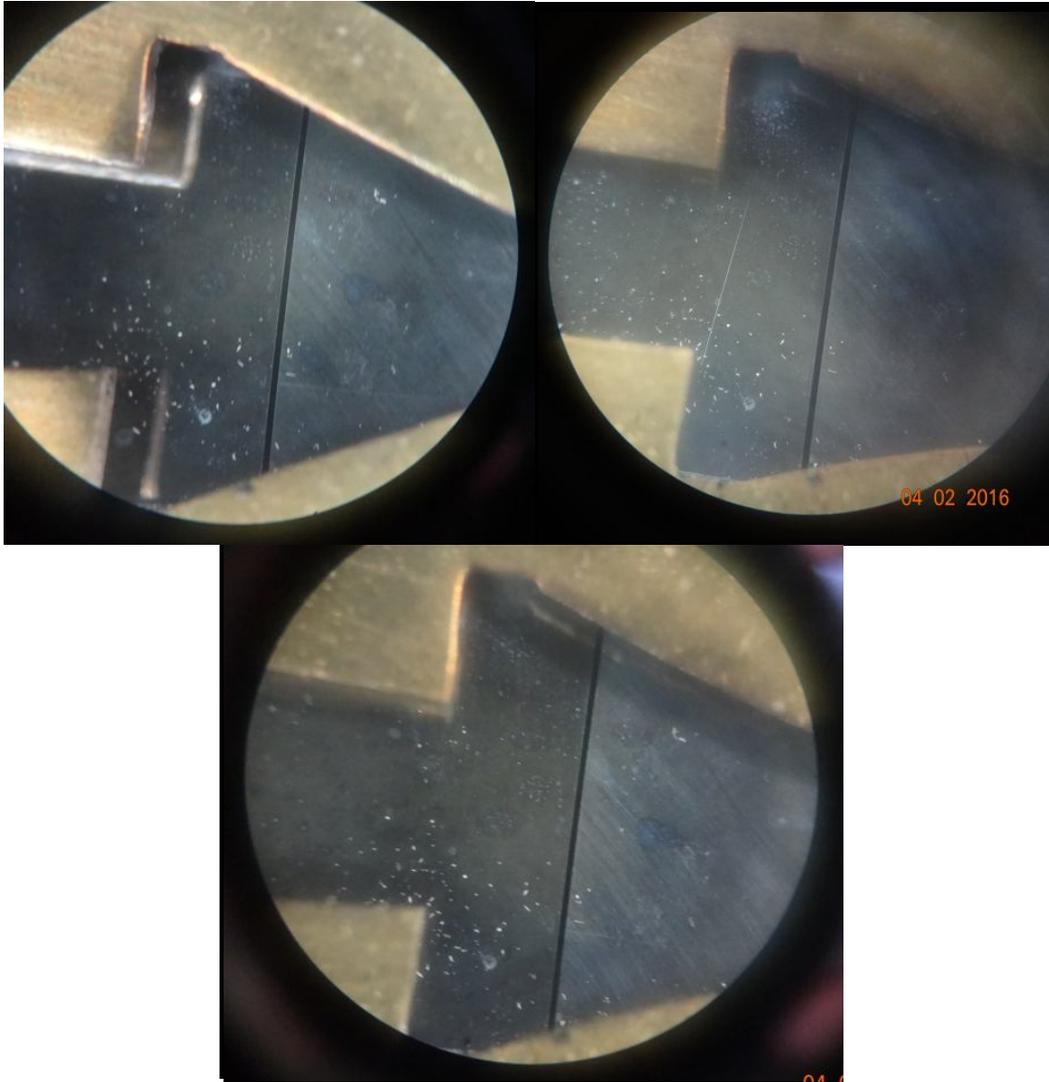
Fig. 8 Diferentes imágenes de la rendija después de haberse realizado la limpieza.

Como se puede ver de la fig. 8, aún después de haberse realizado la limpieza, el sustrato tiene todavía algunas manchas, esto se debe a que el sustrato tiene una película, la cual presenta pequeños desprendimientos.

Como se menciono anteriormente la rendija no fue posible extraerla de su montura debido a problemas mecánicos. Así que para limpiarla por el lado A se movió la placa moduladora hasta dejar libre la mayor área del sustrato de vidrio de un lado de la rendija y después se movió hacia el otro lado.

La limpieza se realizó con un hisopo de algodón y alcohol isopropílico, los resultados se muestran en la fig. 8

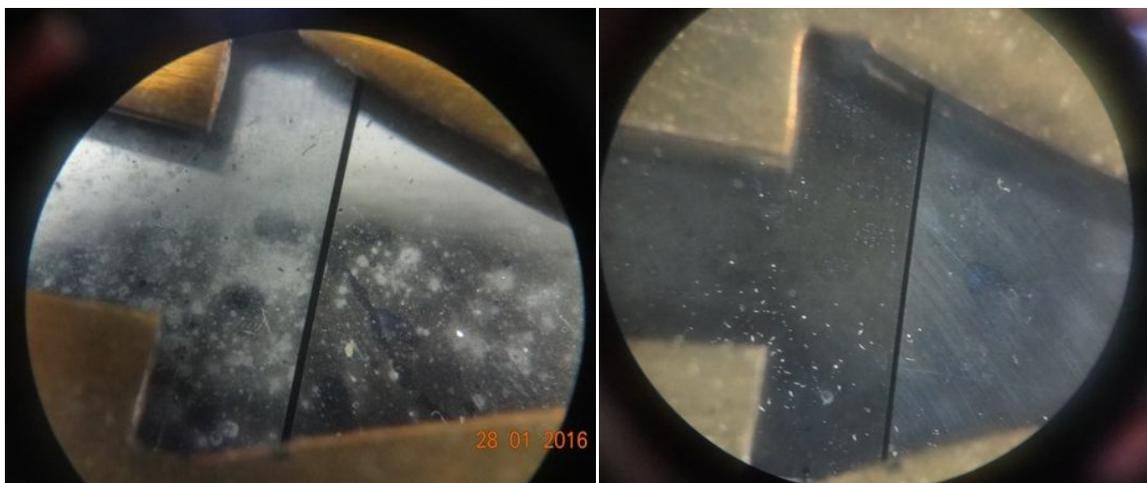
Sin embargo, lo más importante de haber realizado este procedimiento de limpieza es que la rendija no haya sufrido ningún cambio en su forma pues es crítica en el proceso de obtención de los datos de los cuerpos bajo observación. En la figura 9, podemos ver que la rendija a no ha sufrido cambio alguno.

Fig. 9 Rendija a) antes de la limpieza, b) después de la limpieza.
