**INAOE**

REPORTE TÉCNICO  
MANTENIMIENTO CORRECTIVO,  
PREVENTIVO Y MEJORAS EN LOS EJES  
MECÁNICOS DE ASCENCIÓN RECTA Y  
DECLINACIÓN DE LA CÁMARA SCHMIDT

REPORTE TÉCNICO DE LA COORDINACIÓN  
DE ASTROFÍSICA

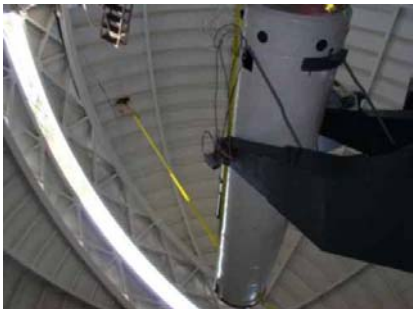
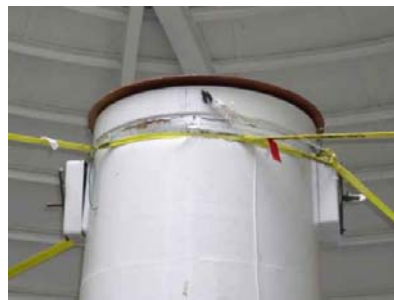
Imágenes de cómo fue anclado el Instrumento Astronómico a la cúpula para bajar el espejo para revisión de la superficie y accidentalmente se giró la cúpula lo cual ocasionó daños a la superficie tubular en el exterior.

El daño fue principalmente al eje de Ascensión Recta, imágenes # 3 y 4.

Debido a éste problema , después de haber intentado reiteradamente de balancear el eje de Ascensión Recta y al no obtener los resultados esperados y tener problemas con el motor debido a que se forzaba y seguido se reemplazaban los fusibles del amplificador, se determinó dar inicio a una estrecha revisión del mecanismo de ejes, coronas y sinfines.

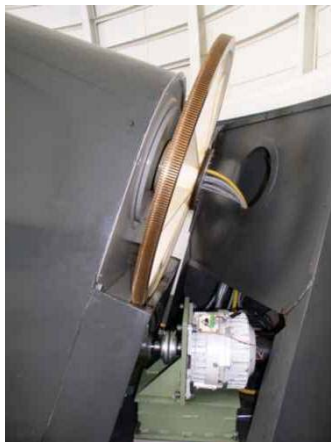
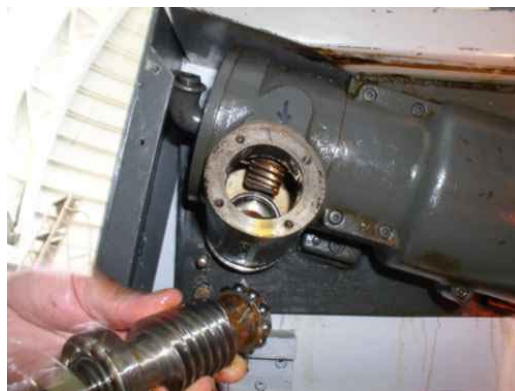
La primera revisión fue en el tornillo sinfín que va acoplado directamente al motor, como se ilustra en las imágenes # 5 y 6.

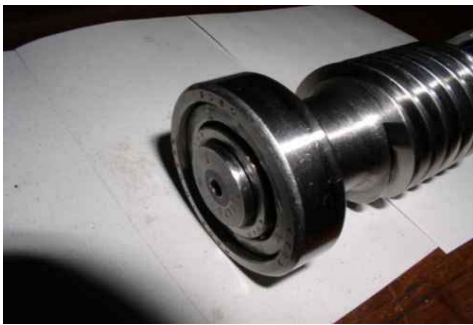
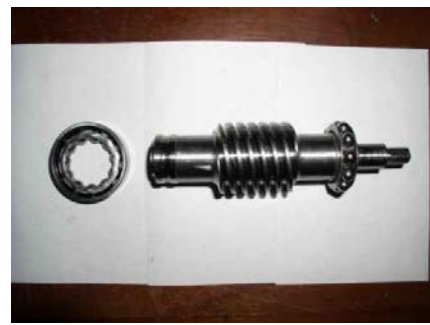
Se puede apreciar que el sinfín está provisto de dos baleros uno a cada extremo, los cuales fue necesario reemplazar por encontrarse en mal estado, imágenes # 7 y 8.

Al principio pareció funcionar satisfactoriamente, de manera que de vuelta se le colocó el motor y probar con la computadora y resultó que en ciertos ángulos, del orden de los 45 ° principalmente hacia el Este, y en diversos puntos intermedios se atoraba el motor a tal punto de fundir los fusibles, de modo que se determinó desengranar el eje de Ascensión Recta, para esto se puso en la base de la horquilla una estructura que evita que se gire bruscamente el eje principal. Dicha estructura fue diseñada y fabricada con la finalidad de anclar el eje de ascensión Recta y evitar volver a sujetar al telescopio con tirantes al domo.

Al no existir esta clase de balero especial en el ramo, fue necesario adquirir los del mismo diámetro interno y externo y mandar rectificarlos 1.0 mm., de cada lado a cada uno al ser de dos milímetros mayor al espesor de los originales.

Fueron colocados y su funcionamiento fue adecuado, sin embargo, para realizar pruebas de manera sencilla e inmediata para asegurarse de que no se presente otra anomalía, se le adaptó al extremo exterior del sinfín que va acoplado al motor, una manivela y manualmente se puede percibir si el mecanismo no se atasca.

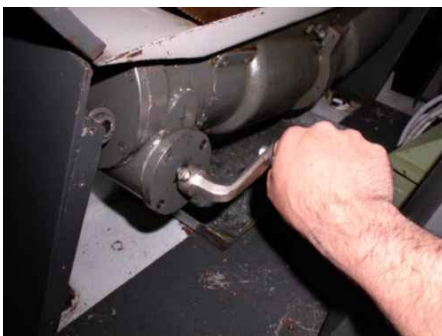
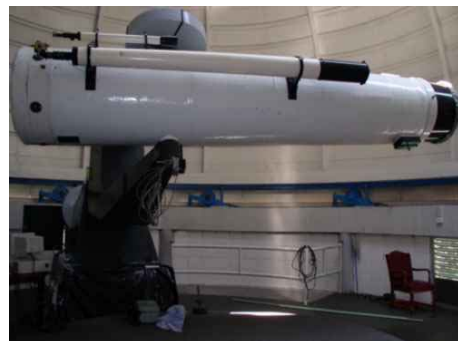
Después de realizar múltiples pruebas mecánicas manuales colocando una manivela al sinfín del motor, se giró la horquilla a 6 horas de ángulo horario, en sentidos oriente y poniente y presentó problemas al dirigirlo hacia el oriente, aparte de falta de balanceo, imágenes # 9 y 10.

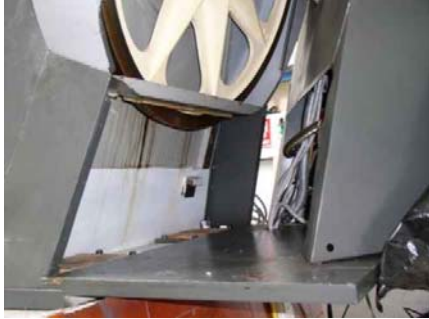
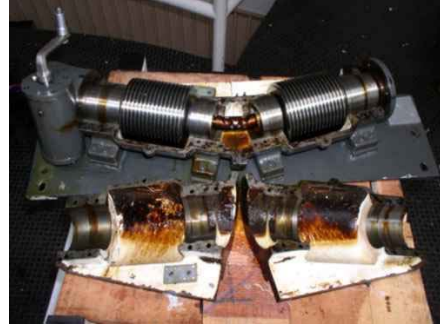
Fue necesario retirar y desarmar de la base del telescopio el mecanismo de los tornillos sinfín de Ascensión Recta, imágenes # 11 y 12.

Ya estando fuera de la base la revisión fue meticulosa, y fue posible saber la causa por la cual se atoraban los sinfines y se debió que al girar la cúpula con los tensores amarrados al telescopio se movió el eje de Ascensión Recta y la corona principal aplicó fuerzas laterales directamente sobre los sinfines que aparecen en la imagen siguiente y provocó que el sinfín izquierdo se encontraba en una posición fija axialmente, sufrió un desplazamiento de 4.3 décimas de milímetro, dejándole una movilidad que fue la causa de que se atoraba, inclusive ya estando fuera el mecanismo y recargándose en contra de ambos extremos del sinfín con ambas manos y simultáneamente girando el sinfín del motor con la manivela se atascó, comprobando el desajuste mecánico a éste sistema.

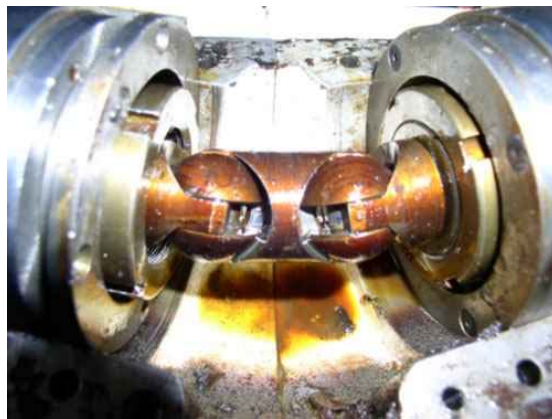
Imagen # 13

Es sinfín del lado derecho tiene un desplazamiento del orden de 5 mm., axialmente con la razón de que se acopla a la posición del sinfín izquierdo al engranar ambos sinfines en la corona de Ascensión Recta.

En la imagen # 13 se puede apreciar el sistema de dos tornillos sinfín unidos mediante un cardan que al recibir movimiento el sinfín izquierdo el cual debe estar totalmente sin desplazamiento axial y el sinfín derecho lleva un desplazamiento de 5 Mm. Con la finalidad de que se adapte a la corona y ambos sinfines engranen correctamente.

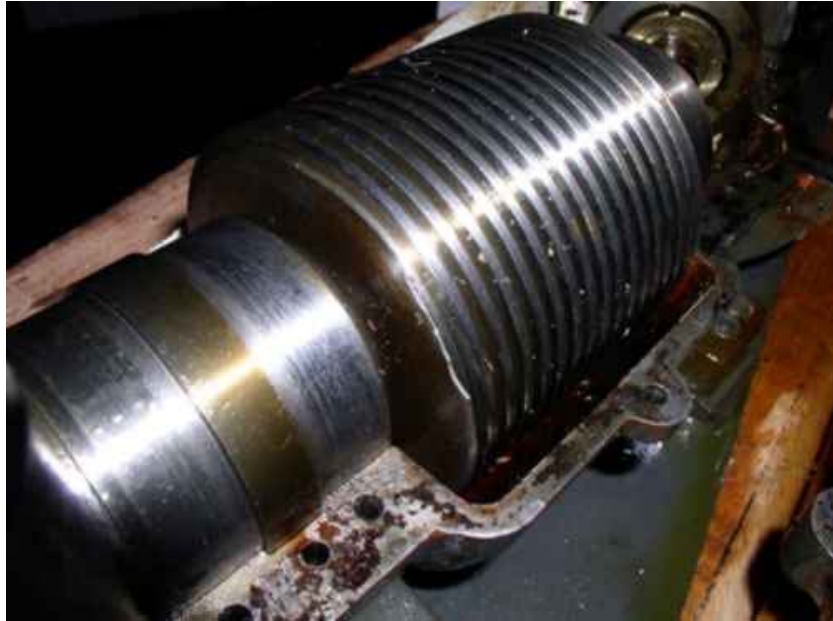
Imagen # 14

A ambos sinfines se les encontró una sección dañada, indicio de que tuvieron un impacto con el interior de la caja de los sinfines, mostrándose una de esas secciones con desprendimientos en uno de los extremos de un sinfín, imagen # 14.

Durante la revisión se descubrió que el sinfín del lado poniente se había desplazado 4 décimas de milímetro a causa de que la corona de Ascensión Recta aplicó una fuerza axial sobre ambos sinfines, afectándole al del lado poniente, debiendo estar totalmente sin desplazamiento, contrario al sinfín del lado oriente que tiene una libertad de desplazamiento axial para ajustarse a los dientes de la corona.

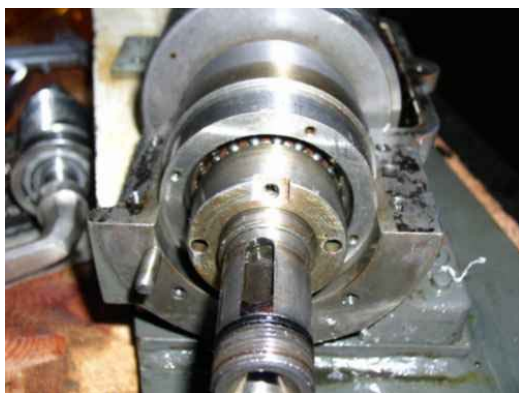
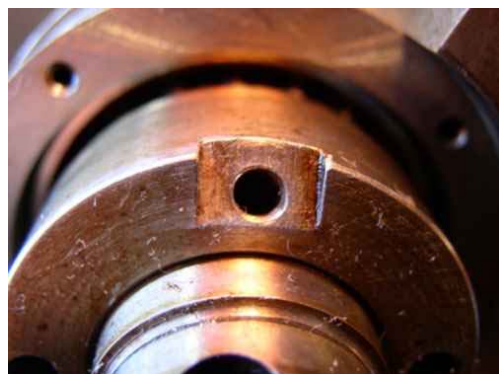
Se revisaron los baleros de los dos sinfines y se trato de sacar una pieza que funciona como tope, (imagen # 15), la cual normalmente debería tener un opresor y en su lugar presentó una pieza metálica de difícil extracción, la cual se dejó tal como fue encontrada. La imagen # 16 muestra al centro de la misma el orificio donde originalmente debe haber un opresor.

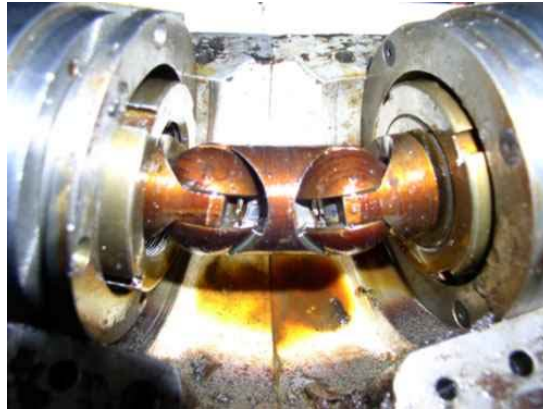
Imagen # 17

Dado la dificultad y el riesgo de causarle algún daño y evitar desajustar el cardan localizado entre los dos sinfines, (imagen # 17) se dejó tal como fue encontrado, de acuerdo a la posibilidad de revisar los baleros localizados en la parte interior de cada sinfín, tomando en consideración que los baleros de los dos sinfines giran sin dificultad alguna y se dejaron tal y como están.

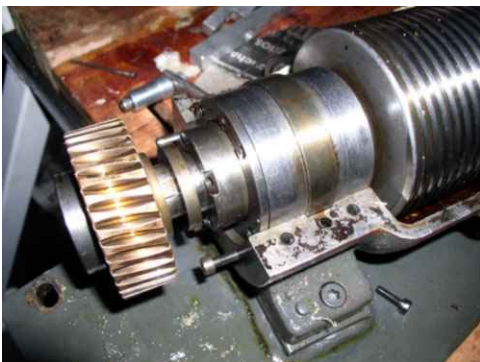
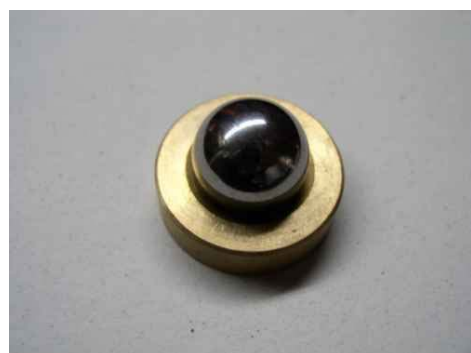
Al haber revisado los planos del sistema mecánico de sinfines y coronas de Ascensión Recta y compararlos físicamente con el sistema mecánico se notó que le faltaban piezas que estaban localizadas en la tapa metálica del sinfín del lado poniente, notando que le faltaba una rondana especial y un balín que originalmente van situados en una cavidad cónica situada en el extremo del eje del mismo sinfín.

Una vez fabricado y colocadas ambas piezas, la rondana en dos mitades unidas con tornillos allen y la pieza de sujeción de un balín también faltante y colocados en sus respectivos lugares se rearmó el sistema mecánico y se le aplicó silicón en las uniones a modo de sellador para evitar fugas de un aceite que se le vertió al la caja del mecanismo y habiendo colocado el sistema mecánico, con los ajustes y partes faltantes en la base del telescopio, fue necesario colocar calzas de varios espesores entre la base y la placa de soporte del mecanismo, debido a que se notó una cierta dificultad al girar 90 ° hacia el Este y al Oeste la horquilla manualmente con la manivela donde va el motor de ascensión recta, lo que obligó a realizar varias pruebas con calzas de distintos espesores hasta lograr que el movimiento manual del sinfín con la manivela fuera suave.

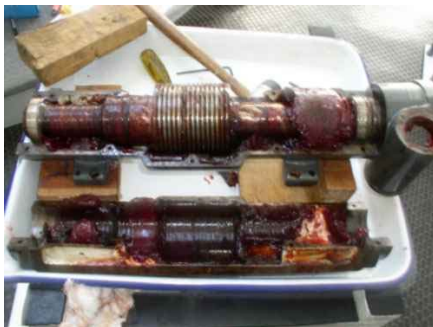
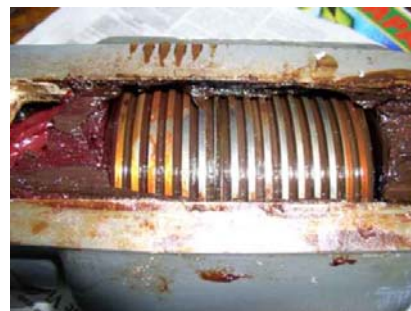
Caja de Declinación, (imagen # 24) expuesta y puede verse el sistema el cual cuenta solamente con un sinfín a su vez dividido en dos partes engarzadas internamente unidas por resortes en forma de rondana para mantener en contacto la corona al sinfín evitando espacios que puedan provocar vibraciones al estar en movimiento el mecanismo, (imagen # 25).

Toda la grasa lubricante le fue retirada del interior de la caja, por estar mezclada grasa nueva con grasa de hace décadas, habiéndole dado lavado con diesel a todo el mecanismo y se compraron baleros nuevos al eje del sinfín.

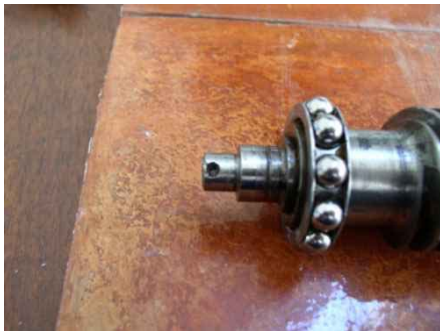
Imagen # 28

Al sistema mecánico le fueron encontrados varios defectos causantes de su mal funcionamiento, presentando un movimiento vibratorio severo al dirigir el telescopio hacia el Norte o Sur independientemente de la velocidad en segundos de arco por segundo de tiempo también ocasionado por falta de balance en el instrumento astronómico.

En la imagen # 28 puede verse un agujero en el extremo final del sinfín, defecto que contribuyó al mal funcionamiento del mecanismo en general.

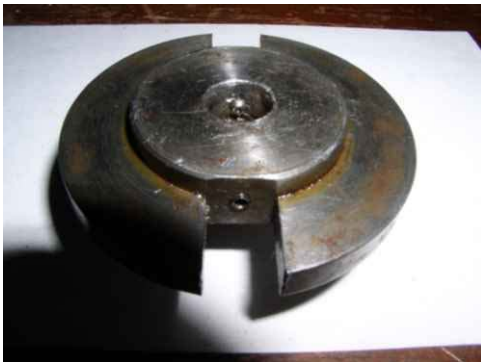
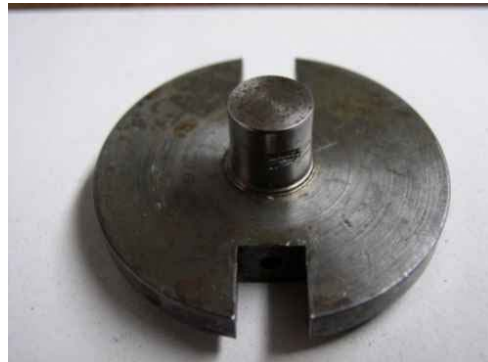
Entre el Sinfín y el cople del motor de Declinación, existe una pieza de cold-rolled que conecta al sinfín con dicho cople, (imágenes # 30 y 31), por la razón de que no alcanza el largo del cople para poder asegurarlo directamente al sinfín, también presenta una superficie totalmente redonda y al operar el telescopio en ciertas ocasiones patinaba el cople sobre el sinfín la cual se le practicaron con una lima dos caras planas dispuestas a  $180^\circ$ , con tal de que los opresores se recarguen en una zona plana y se evita que además de aflojarse continuamente, no patine el eje donde queda colocado y también en que los opresores eran de apenas  $1/8''$  de diámetro siendo cambiados por opresores de  $3/16''$ .

consistía en que uno de los dos opresores estaba barrido de su entrada allen y estaba atorado en la pieza de metal, mismo que se extrajo con una broca.

En estas dos imágenes se muestra en la imagen de la izquierda, la parte mecánica con los defectos, en primer lugar, uno de los opresores de 1/8", cuyo extremo sobresale al interior de la cavidad donde va alojado el extremo final del sinfín, además de que el eje visible en la imagen de la derecha, presenta una clara señal de que los opresores del cople del motor se barrían constantemente y es precisamente en esa zona donde se le practicaron las dos caras planas a esta pieza además de otros dos canales como los que presenta en estas imágenes a 90° respectivamente y se le hicieron dos barrenos dispuestos a 180° uno del otro de 3/16", cerca de la horilla, para una óptima sujeción al cople.

Otro defecto mecánico fue el de que los opresores de 1/8" estaban colocados en una posición en desventaja con respecto al extremo final del sinfín que entra en la cavidad de la pieza metálica en cuestión, localizados en medio de la pieza, siendo necesario haberle realizado dos nuevos barrenos con broca de 5/32" con rosca de 3/16" dispuestos a 180° uno del otro y al extremo final dirigido al de por si corto extremo del sinfín, lográndose una notable e inmejorable sujeción entre el sinfín y esta parte mecánica y se le hicieron dos canales primeramente para realizar los barrenos y la rosca arriba mencionada.
