**Espectrografo CaNhis, del
OAGH.
Limpieza de la rendija**

REPORTE TECNICO

No 636

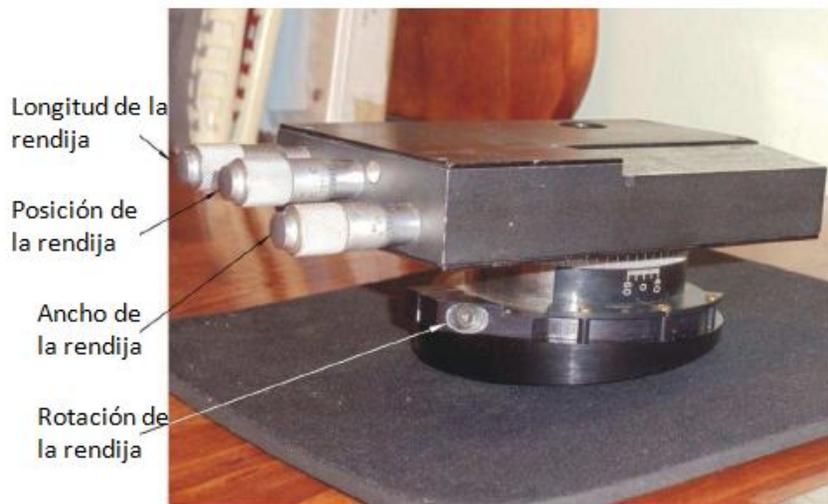
Fig. 2 Montura de precisión de la rendija de entrada del espectrógrafo CaNhis.

Sin embargo, la rejilla por estar en un sustrato de vidrio, por el tiempo y las condiciones ambientales de uso, sufrió cierto deterioro. Por tal motivo se procedió a evaluar los daños y darle el mantenimiento correspondiente.
