**INAOE**

REPORTE TÉCNICO  
MANTENIMIENTO CORRECTIVO,  
PREVENTIVO Y MEJORAS EN LOS EJES  
MECÁNICOS DE ASCENCIÓN RECTA Y  
DECLINACIÓN DE LA CÁMARA SCHMIDT

REPORTE TÉCNICO DE LA COORDINACIÓN  
DE ASTROFÍSICA

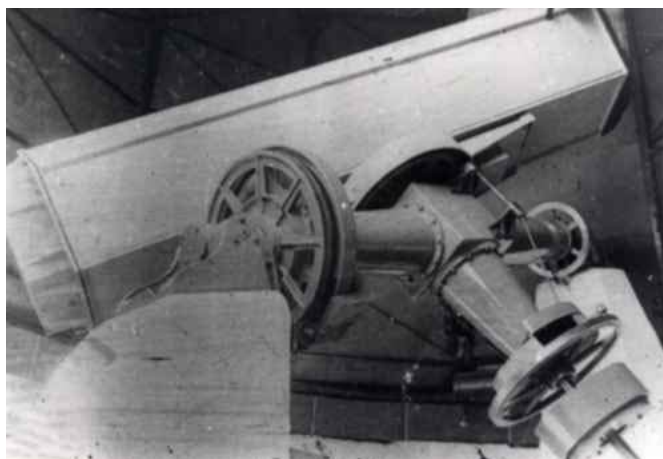
Imagen # 1.- Aspecto que tenía la Cámara Schmidt cuando fue inaugurado el OANTON.

Se Aprecian dos imágenes de la Cámara Schmidt. La primera corresponde al aspecto que tenía cuando fue inaugurado el OANTON, hasta finales de los años 50as, presentando una estructura mecánica en la montura muy diferente así mismo los mecanismos para mover al telescopio en Ascensión Recta y Declinación, son algo similares principalmente en las coronas.

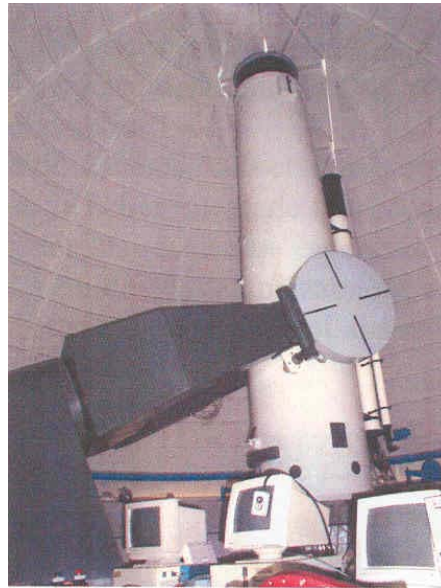
Imagen # 2.- Aspecto que presenta la Cámara Schmidt en la actualidad.

Por falta de placas fotográficas fue necesario implementar una cámara CCD dentro del tubo de la Cámara Schmidt que produce imágenes muy pequeñas (21" X 15") en comparación con las dimensiones de las imágenes producidas con las placas (5' X 5'). Este desarrollo se presenta en otro reporte técnico. (Tec. Carlos Alberto Escamilla Castillejos, M. en C. Gustavo Amilcar Escobedo López, Mtro. José Luis Ruiz González y Dr. Octavio Cardona Núñez).

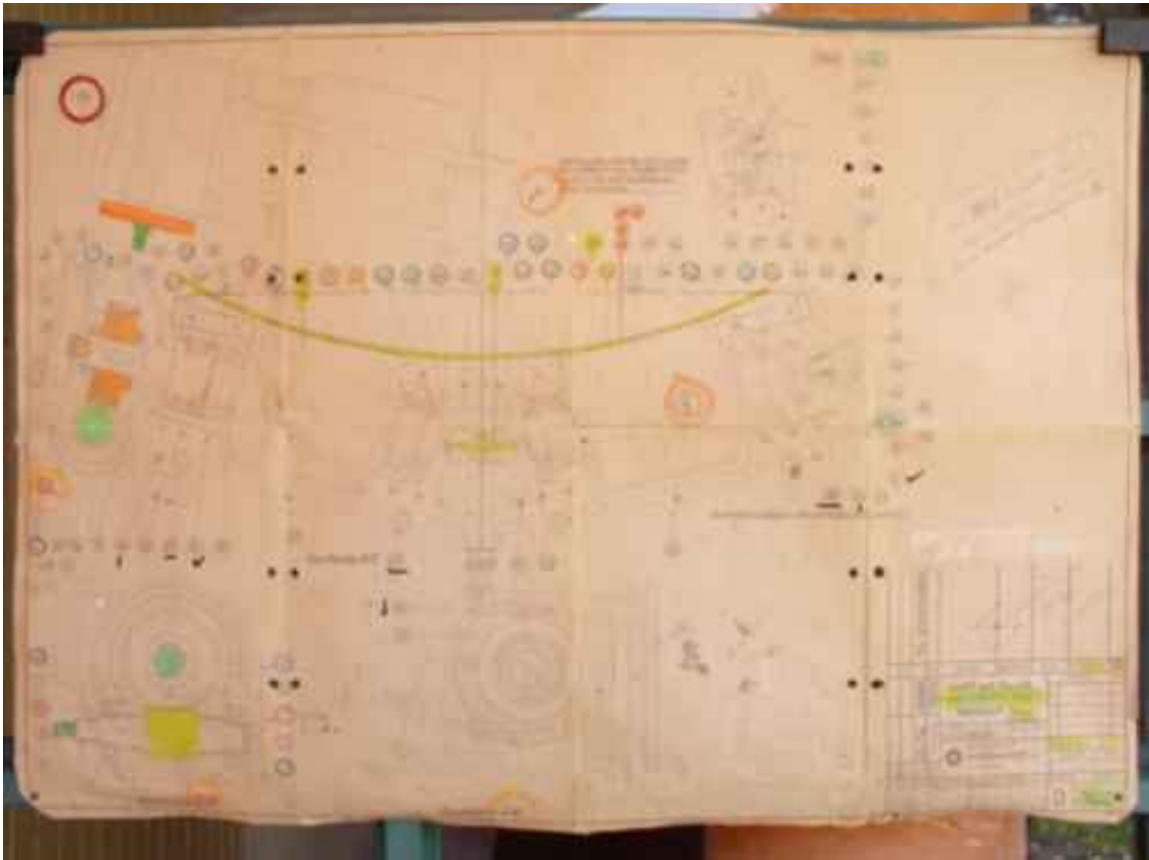
Imagen # 20

Al haber revisado los planos del sistema mecánico de sinfines y coronas de Ascensión Recta y compararlos físicamente con el sistema mecánico se notó que le faltaban piezas que estaban localizadas en la tapa metálica del sinfín del lado poniente, notando que le faltaba una rondana especial y un balín que originalmente van situados en una cavidad cónica situada en el extremo del eje del mismo sinfín.

Una vez fabricado y colocadas ambas piezas, la rondana en dos mitades unidas con tornillos allen y la pieza de sujeción de un balín también faltante y colocados en sus respectivos lugares se rearmó el sistema mecánico y se le aplicó silicón en las uniones a modo de sellador para evitar fugas de un aceite que se le vertió al la caja del mecanismo y habiendo colocado el sistema mecánico, con los ajustes y partes faltantes en la base del telescopio, fue necesario colocar calzas de varios espesores entre la base y la placa de soporte del mecanismo, debido a que se notó una cierta dificultad al girar 90 ° hacia el Este y al Oeste la horquilla manualmente con la manivela donde va el motor de ascensión recta, lo que obligó a realizar varias pruebas con calzas de distintos espesores hasta lograr que el movimiento manual del sinfín con la manivela fuera suave.

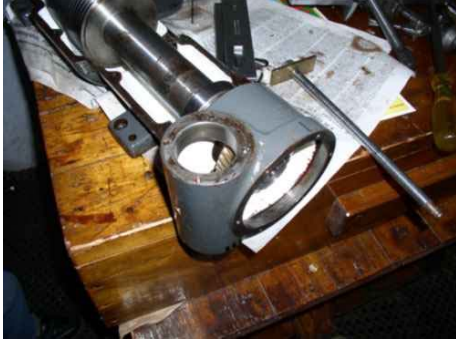
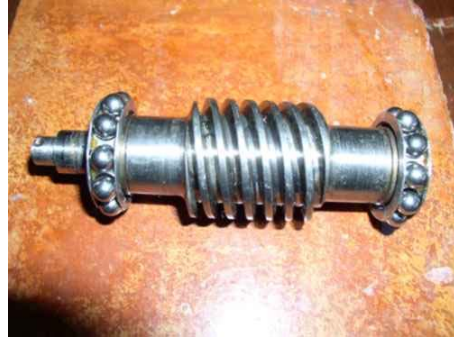
Al igual que Ascensión Recta, este mecanismo posee un sinfín, baleros y corona idénticos en ambos mecanismos del telescopio, (imágenes 26 y 27).

Al sistema mecánico le fueron encontrados varios defectos causantes de su mal funcionamiento, presentando un movimiento vibratorio severo al dirigir el telescopio hacia el Norte o Sur independientemente de la velocidad en segundos de arco por segundo de tiempo también ocasionado por falta de balance en el instrumento astronómico.

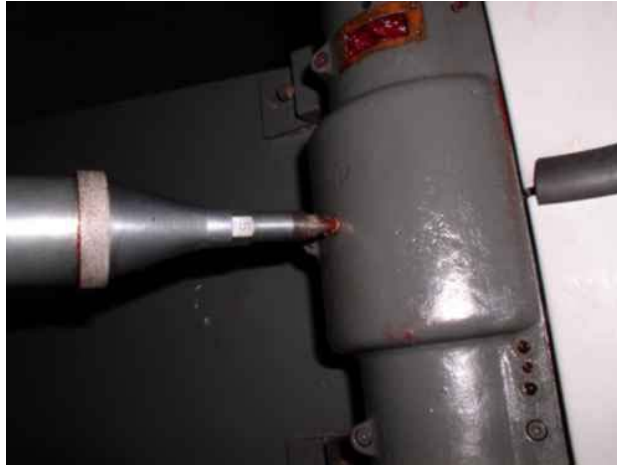
Se ensambló la caja del sinfín de Declinación se colocó en su sitio y después de ajustar primeramente con unos pernos guía que teóricamente van colocados pero ya trabajando el mecanismo de sinfines engarzado a la corona estaba frenado, principalmente por que en el año 1995 se le cambiaron los motores de ambos grados de libertad y ya no se necesitaron los pernos guía, extrayéndolos y ajustando la distancia del sinfín aflojando los cuatro tornillos sujetadores del mecanismo y en especial dos tornillos responsables de mantener la distancia mas adecuada entre el sinfín y la corona, girando manualmente el mecanismo, de igual modo como se procedió en Ascensión Recta, hasta que se obtuvo un movimiento controlable a mano, se colocaron el motor, el cople, la pieza intermedia entre el cople y el sinfín y a continuación de realizaron pruebas del moviendo el telescopio con la computadora, mostrando una notable mejoría en el desplazamiento de Norte a Sur, sin embargo, aun faltando engrasar el interior de la caja de declinación, se movió bien hasta 70° Norte y -30° Sur, y fue hasta que se le aplicó grasa lubricante al mecanismo y fue aún mejor el desempeño del movimiento de Norte a Sur, continuando aplicar grasa lubricante al interior de la caja de los sinfines, baleros y coronas.

Se efectuaron pruebas de mover al Instrumento Astronómico con la computadora, utilizando distintas velocidades de arco por segundo de tiempo, desde 150 segundos de arco por segundo de tiempo, hasta 250, 500, 750 y 1000, ésta última que es la velocidad más empleada al momento de programar al telescopio en posicionarlo en algún punto de la bóveda celeste, además de desplazarlo de Norte a Sur, a los puntos límites de posición.
